・区分	10800 ハード部門(土木)
タイトル	岸壁に常設した救命索
動機・改善前の状況	防波堤は水面から完成上部天端まで約6mのコンクリート壁が直立した構造となっていて、海中転落災害が発生した場合、転落者がすぐる施設が無く、潮流やうねり等で流されたり自分の体勢を保持できないことにより、パニック状態に陥り、災害に至るので何とかしなくてはという思いがあった。
改善・実施事項	<ul style="list-style-type: none"> ・救命索を取り付けた。 ・岸壁から転落した場合、直高6mの岸壁をよじ登るのは不可能、かといって大声出しても波の音や工事の音でかき消され落ちた人の声は聞き取れにくく、そのうち疲労しておぼれる可能性がある。そこで救命索をつけた浮環(浮き輪)を10m毎に外海に垂らした。
改善効果	<p>防波堤からの海中転落を試み、転落時の衝撃や水面で体勢保持などの状況を確認するとともに、救助の方法・手順・役割を訓練で確認した。</p> <ol style="list-style-type: none"> 1. 救命胴衣の機能と正しい着用方法、転落時の状況の確認 (通常・膨張式の2タイプで実施) 2. 水面での浮遊状況と救命索の効果の確認 3. 海中転落者の救助方法 4. 緊急時の連絡手順の確認と伝達訓練 <p>以上が確認できた。</p>
活動内容 改善事項の図、 写真

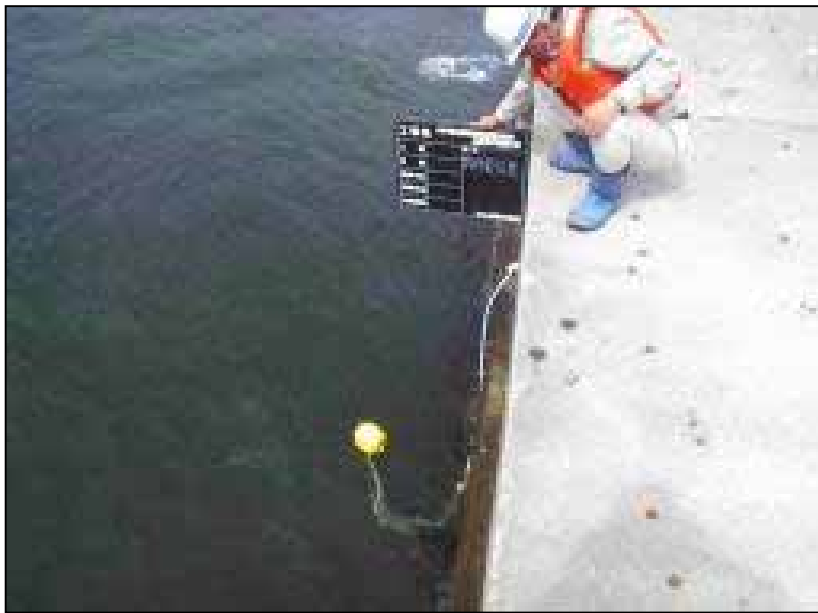
<p style="text-align: center;">救命索設置状況</p>
事例提供先	みらい建設工業(株)
